**AUDITORÍA RELATIVA AL ESTADO DE LAS OBRAS DE URBANIZACIÓN DEL SECTOR 6.1.  
“CORTIJO SUR” DE BOADILLA DEL MONTE (MADRID)**

**SEPTIEMBRE DE 2015**

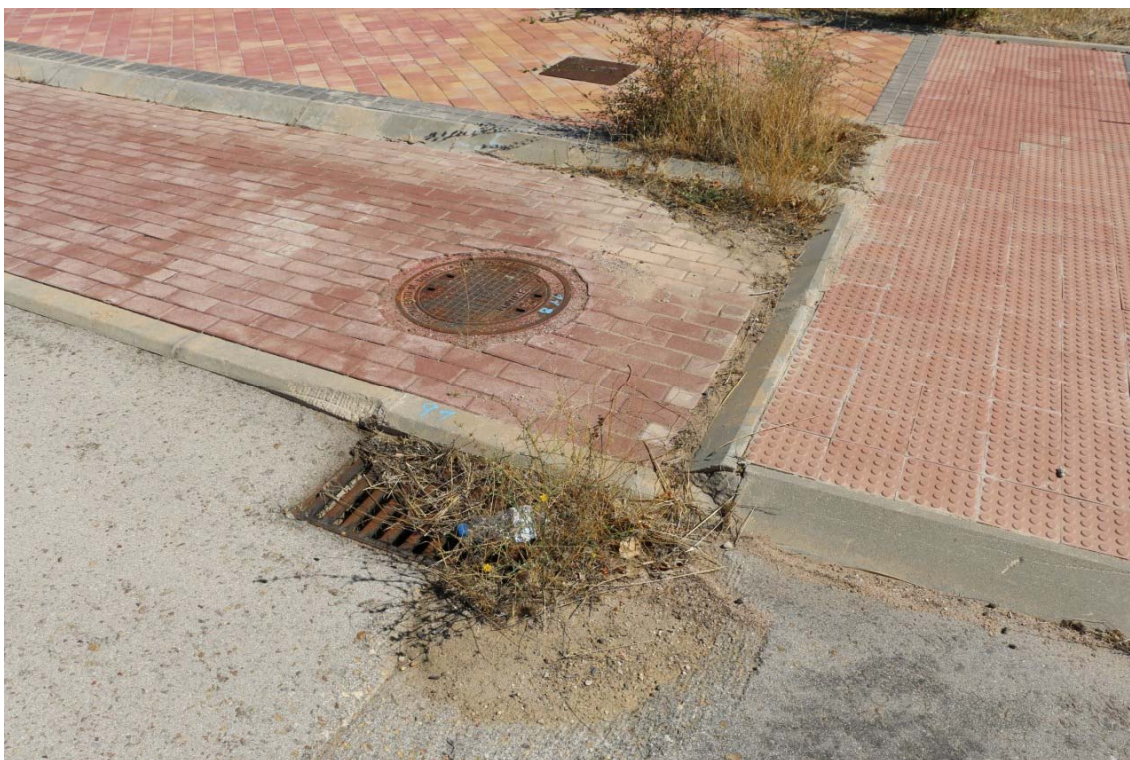
Previamente cabe señalar que la urbanización, cuyas obras se iniciaron con fecha marzo de 2007 y se paralizaron en enero de 2009, es decir, hace aproximadamente 6 años y 8 meses, se encuentran aparentemente bien ejecutadas y terminadas (salvo las zonas verdes), presentando un correcto estado de conservación general. Presenta cierto grado de suciedad (principalmente en las inmediaciones de los sumideros) y restos vegetales, consistentes en hierbas, pequeños arbustos y ejemplares de arbolado asociados a cauces (chopos principalmente).

En el momento de reanudar las obras deberá procederse a realizar una limpieza general y a la retirada de los elementos vegetales que han surgido durante estos últimos años.

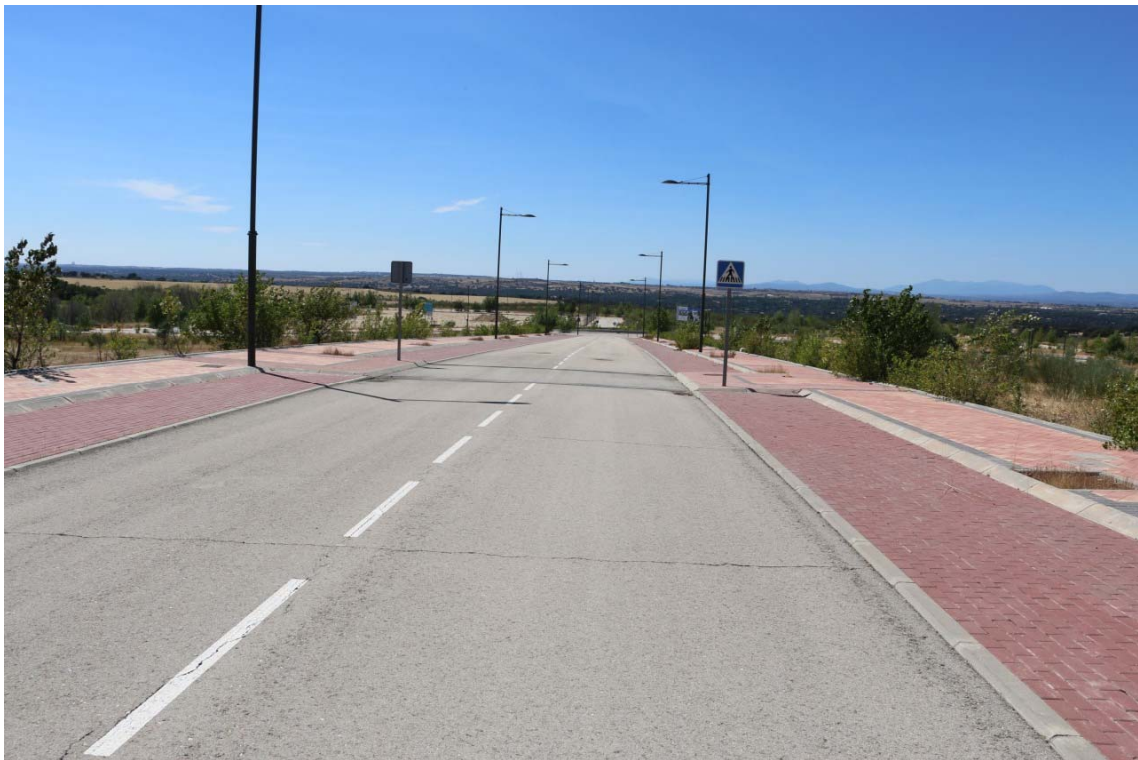
Las calzadas, ejecutadas con firme de aglomerado asfáltico de 4cm, presentan un adecuado estado en cuanto a su geometría y a las pendientes ejecutadas. También se encuentra en buen estado en lo referente a su acabado superficial (considerando que al no tener tránsito el aglomerado se encuentra “abierto”, defecto que debería subsanarse, al menos parcialmente, cuando la urbanización se ponga en funcionamiento), sin presentar disgregaciones significativas superficiales u otros defectos. No se observan blandones ni asientos.

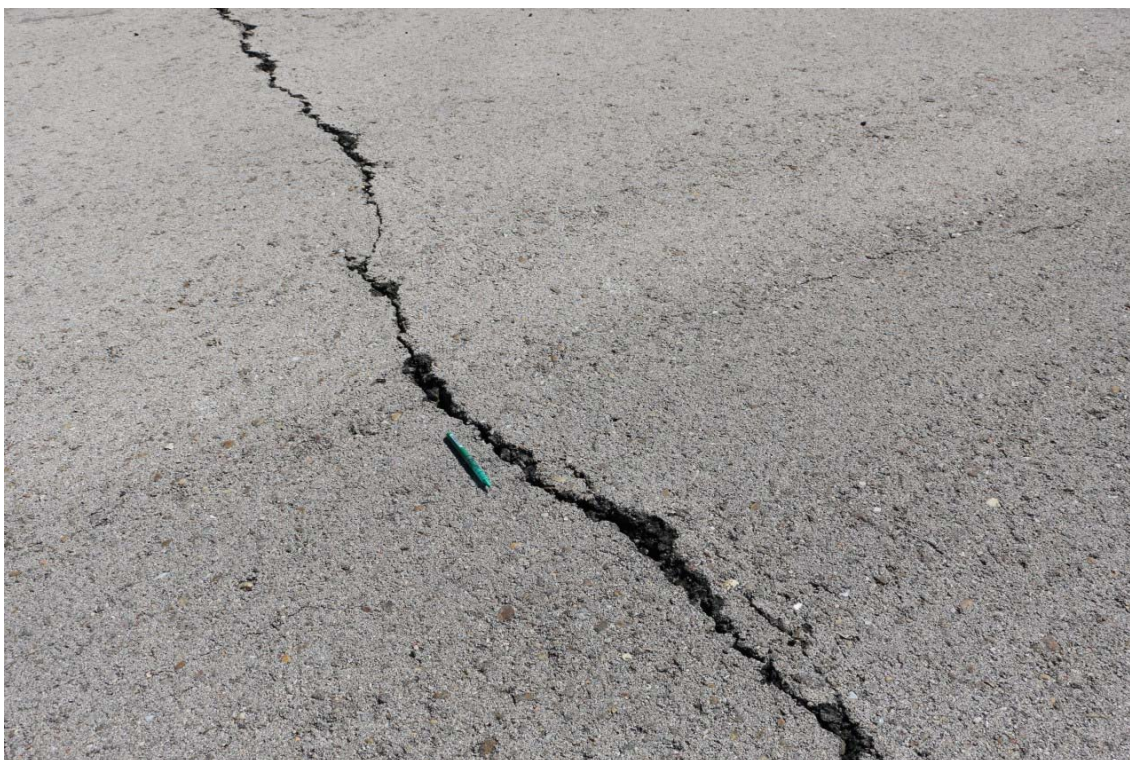
Se observan fisuras transversales de dilatación, con trazado irregular, sensiblemente ortogonal a los encintados de aceras, habituales en este tipo de firmes, si bien algunas de ellas presentan una anchura excesiva, e incluso presentan diferencias de nivel entre los bordes.

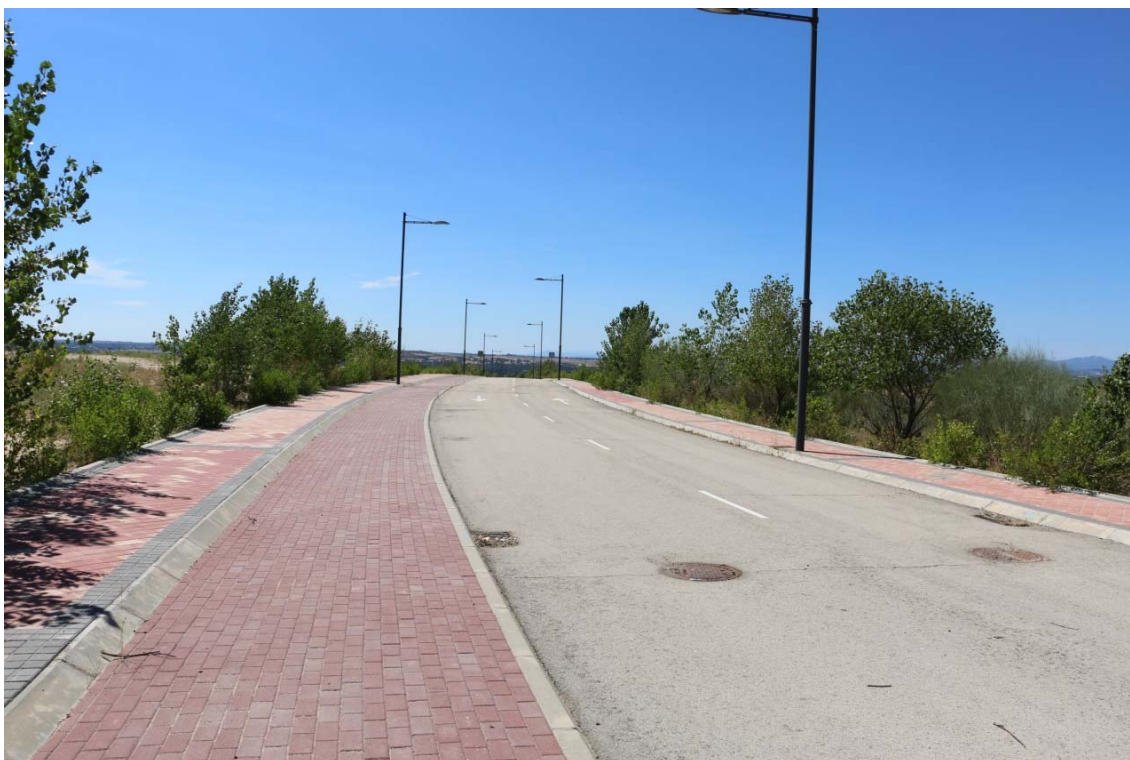
Las zonas de aparcamiento, ejecutadas con adoquín de hormigón color rojo, se encuentran en buen estado de conservación, en cuanto a su acabado, no presentando desniveles ni otros defectos significativos.

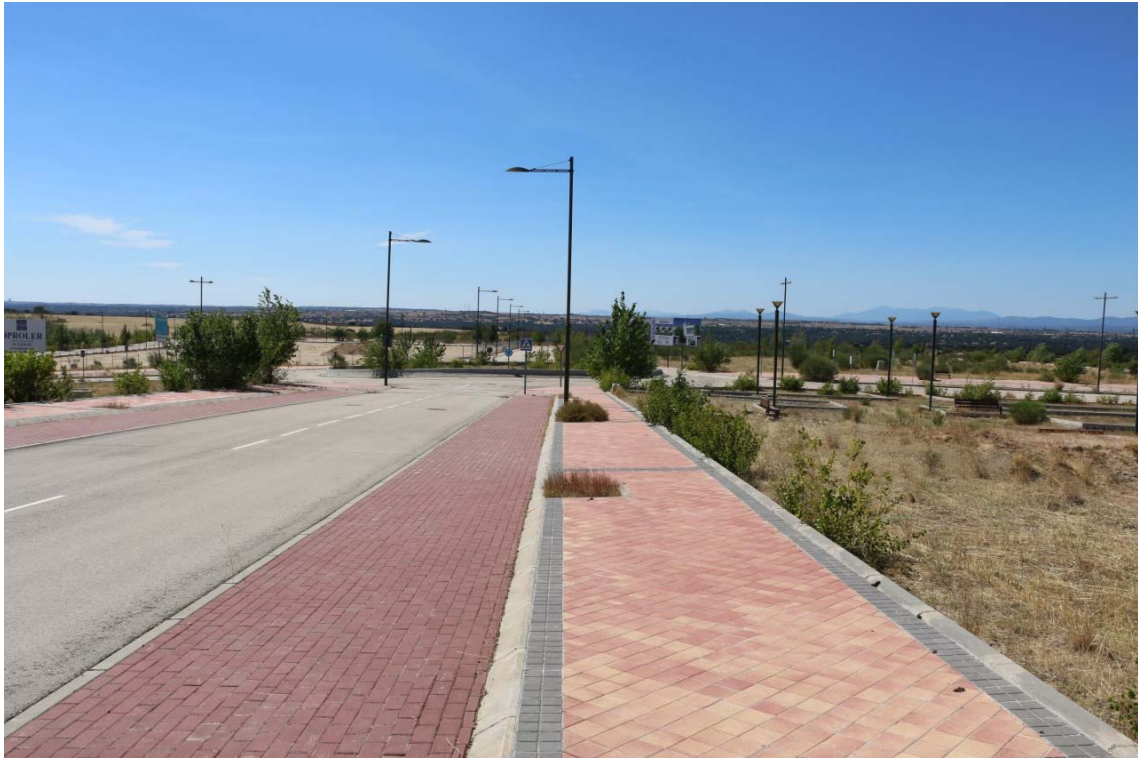
Las aceras, ejecutadas con baldosas de terrazo de color rojizo y ocre, de botones en pasos de peatones y con encintados y formación de juntas con baldosa hidráulica de 20x20 gris, se encuentran en buen estado de conservación, en cuanto a su acabado, geometría y planeidad.

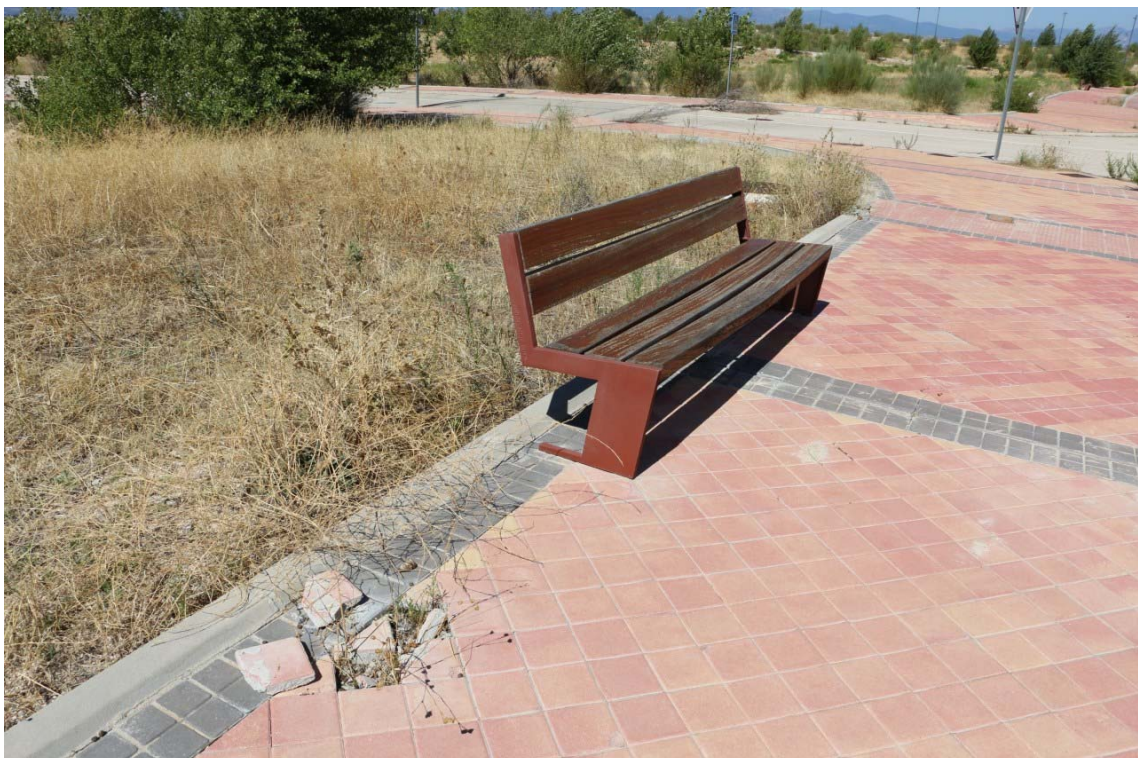
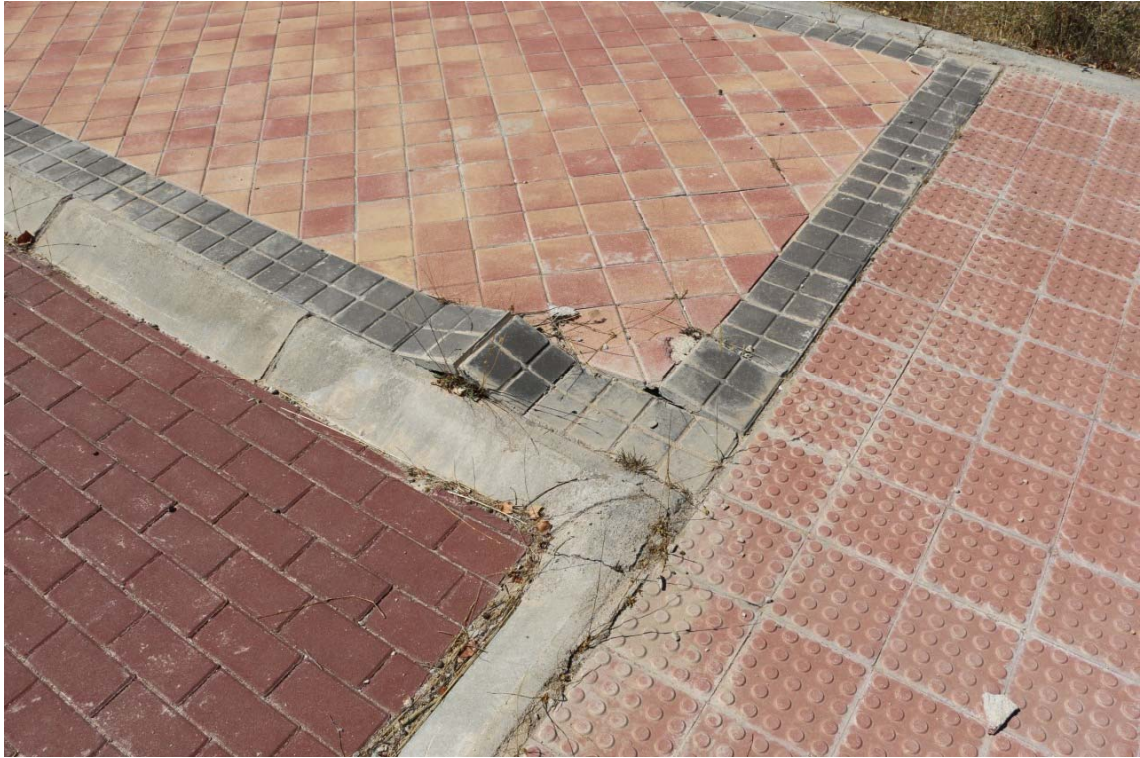
De forma muy puntual, se observan algunas baldosas rotas o levantadas.

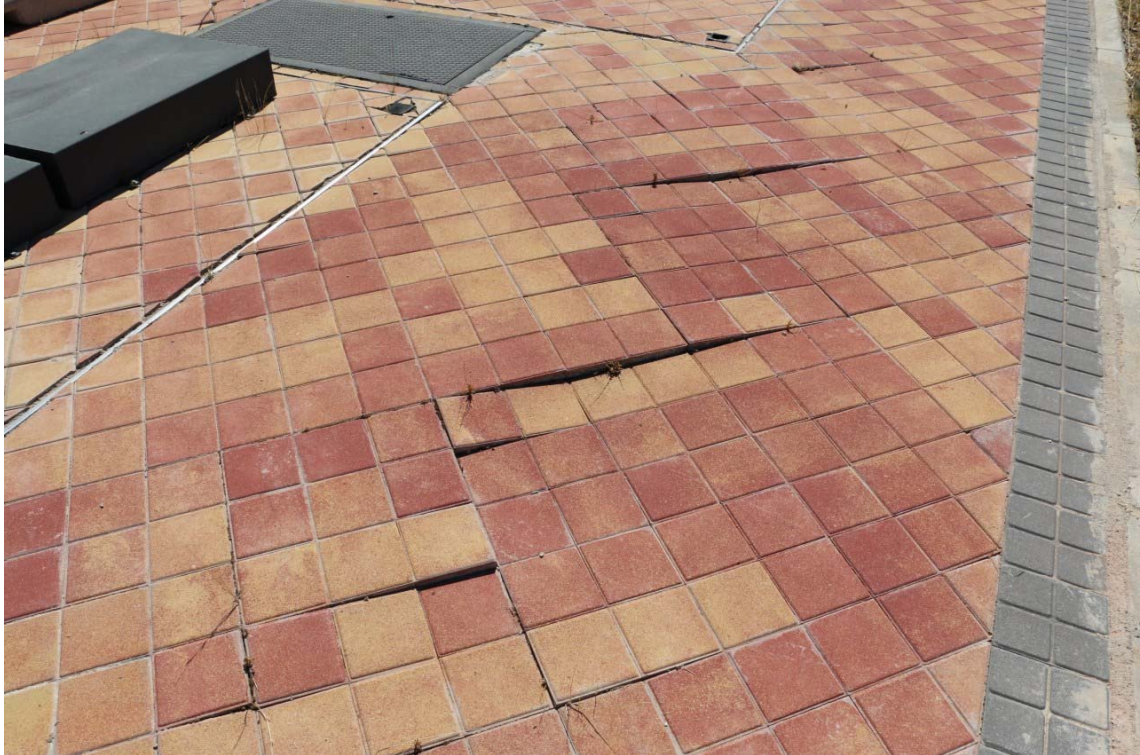
Se observa que en algunas de las zonas donde se ubican los centros de transformación, las baldosas están fisuradas y presentando hundimientos.

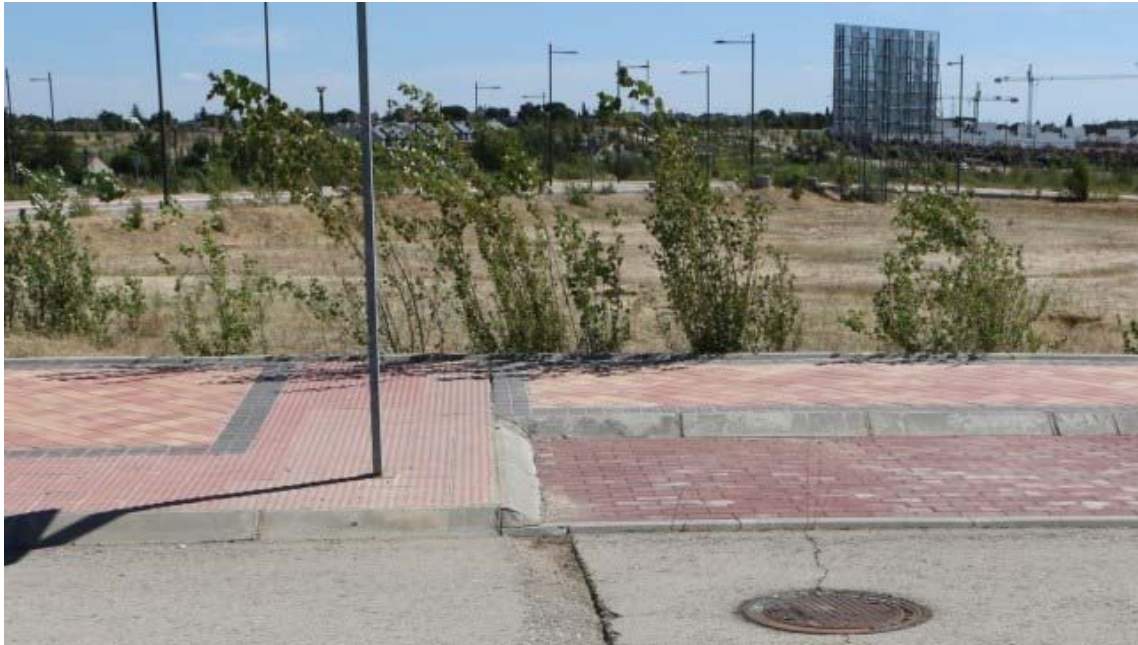
Se emplean bordillos de hormigón de 3 tipos: en la transición entre calzada y acera bordillos achaflanados de 22 x 20, entre las parcelas y aceras y entre zonas de aparcamiento y calzadas de 14 x 20. Los bordillos se encuentran en buen estado de conservación, no presentando, salvo casos muy puntuales, roturas ni ningún defecto reseñable.

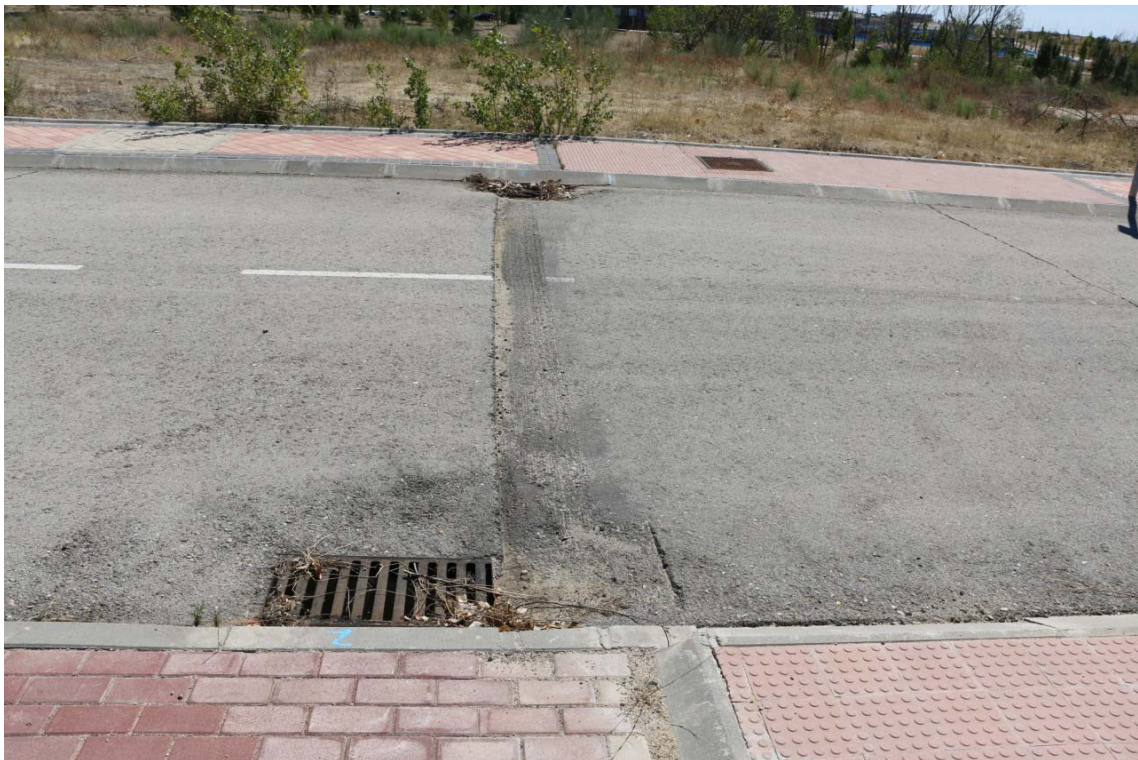
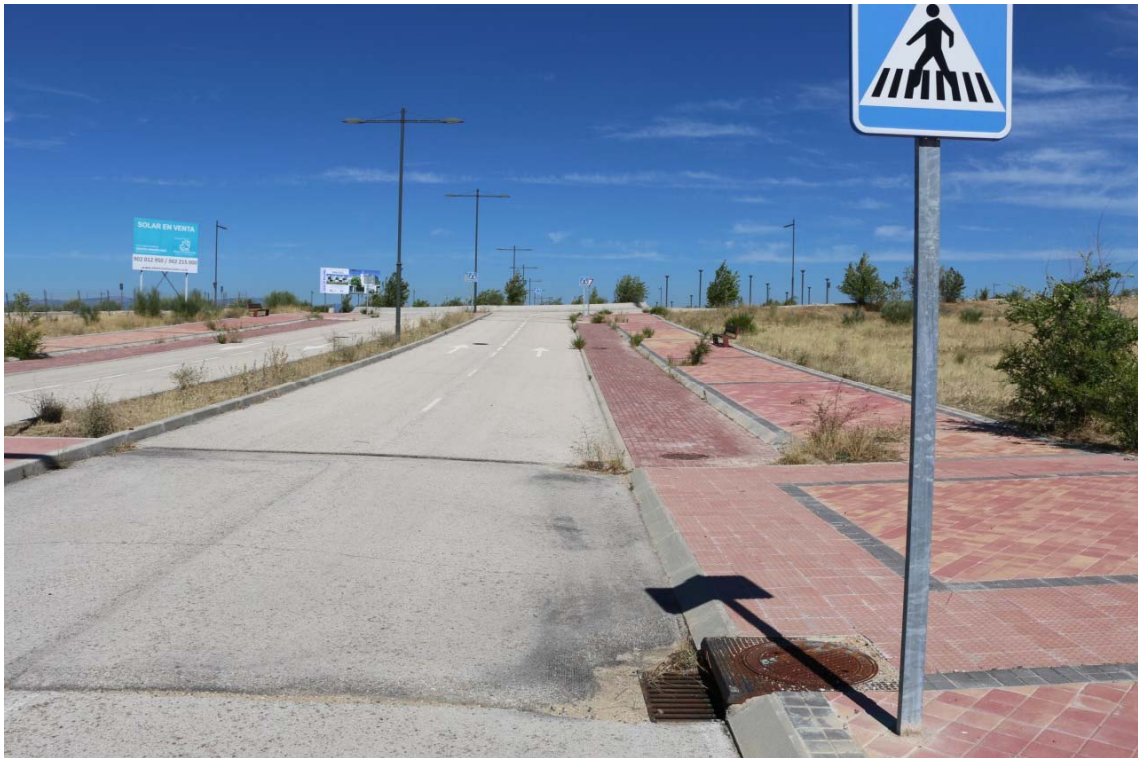
Los pasos de peatones no están ejecutados, estando fresado el aglomerado para su ejecución, en una longitud aproximada de 6 metros. Se prevé su ejecución mediante un elemento con la doble función de reductor de velocidad y paso de peatones, para lo que deben ejecutarse dos “cuñas” de transición entre el nivel bajo correspondiente a la calzada y el alto correspondiente a la acera. Para ello, considerando lo dispuesto en la Orden de Fomento 3053/2008, de 23 de septiembre sobre instalación de reductores de velocidad, dichas cuñas deben tener una anchura comprendida entre 1,00 y 2,50 metros (dependiendo de la velocidad máxima) y una zona central de 4,00 metros. Por tanto la longitud prevista es adecuada. Cabe señalar que en algunos casos los sumideros están dispuestos de forma que invaden los pasos elevados, estando en algunos casos no alineados, lo que sería deseable el desplazamiento de alguno de estos elementos para que queden alienados y fuera de los pasos elevados.

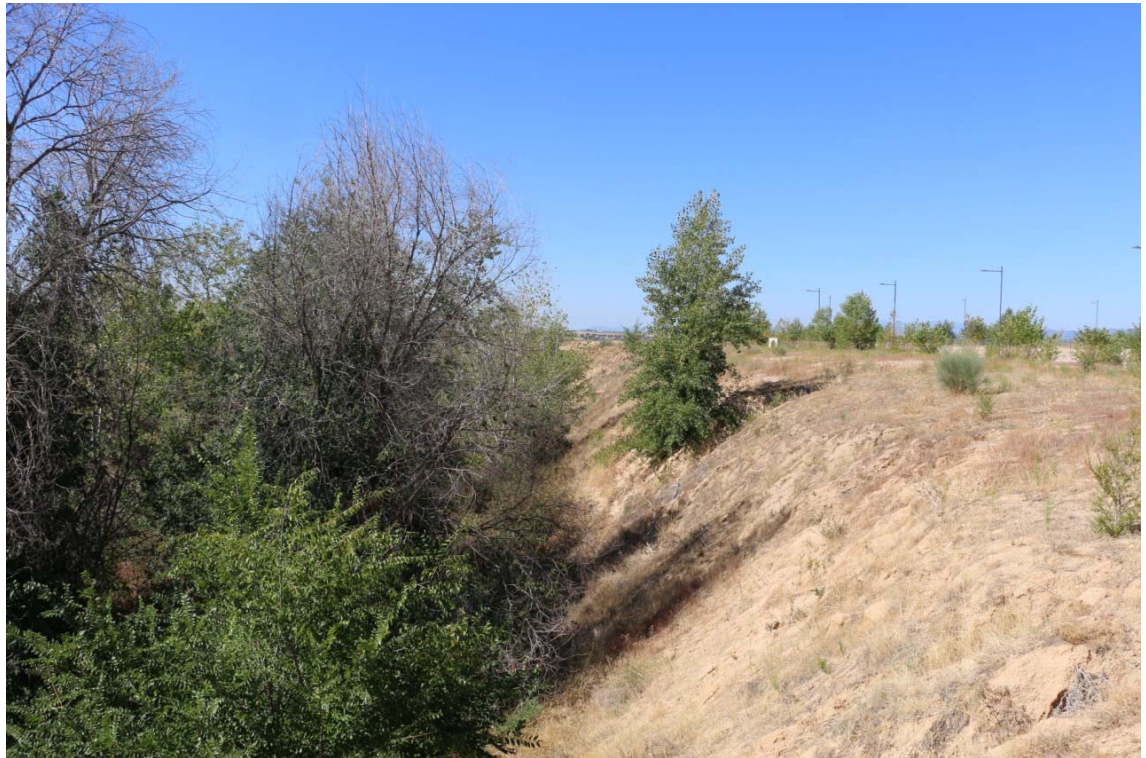
Actualmente se ha procedido a ejecutar un relleno de arena en una franja de aproximadamente 15-20 metros, después de la cual se encuentra la arista de explanación del talud del arroyo. Por tanto parte de las parcelas y la totalidad de la banda peatonal, están en el talud del cauce, tal como puede comprobarse en la siguiente fotografía.

Por tanto en el proyecto de finalización de las obras deberá acometerse el problema señalado tratando adecuadamente los bordes sur y oeste del sector, en contacto con el arroyo del Prado Grande y el Parque Regional del Río Guadarrama, respectivamente.

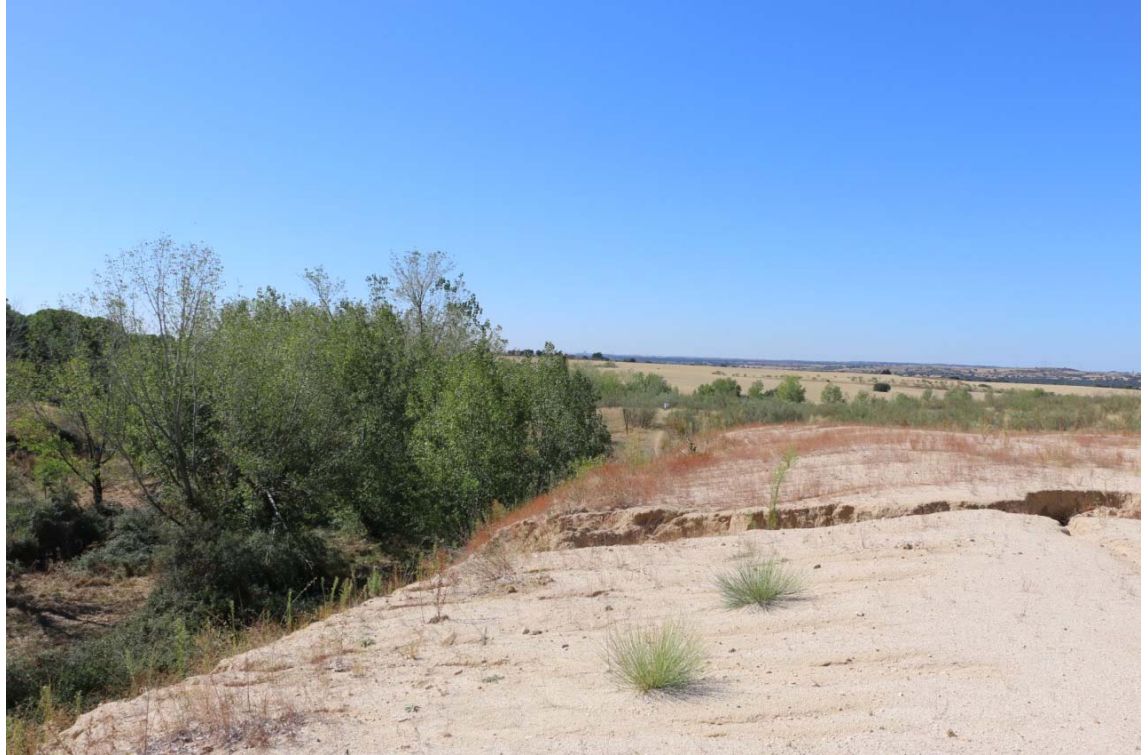
Además, por efecto de la escorrentía, se ha erosionado el terreno produciéndose cárcavas que manifiestan que la compactación del terreno en estas zonas no es la adecuada.

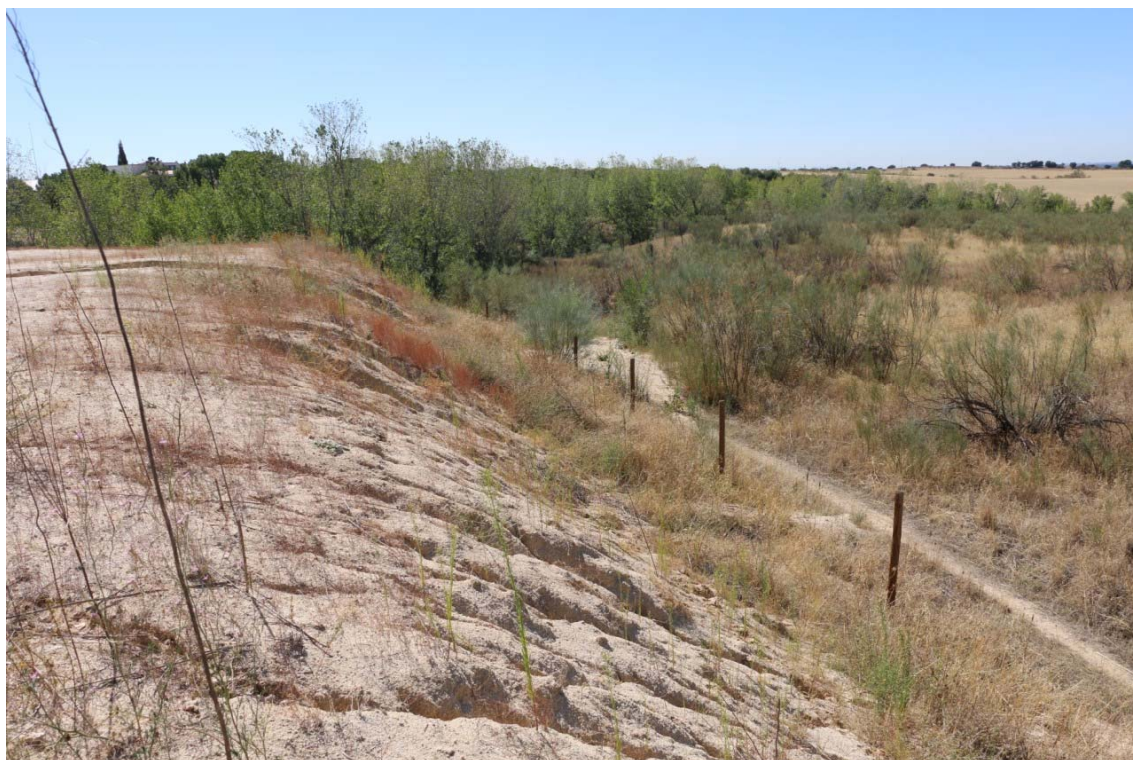
En el borde oeste del sector las parcelas, con un fondo de 25 metros, tienen como límite el del propio sector, situándose a continuación un terreno de titularidad municipal (SG-21), perteneciente al Parque Regional del Río Guadarrama. De forma similar que en las parcelas situadas junto al arroyo, se ha procedido a ejecutar el relleno de estas parcelas para igualarlas con la rasante de la acera, hasta una profundidad de 15-20 metros, quedando los 5-10 restantes en el talud que hace la transición entre los terrenos del sector y los colindantes municipales. También se aprecia la formación de cárcavas por efecto de la escorrentía del agua de pluviales.

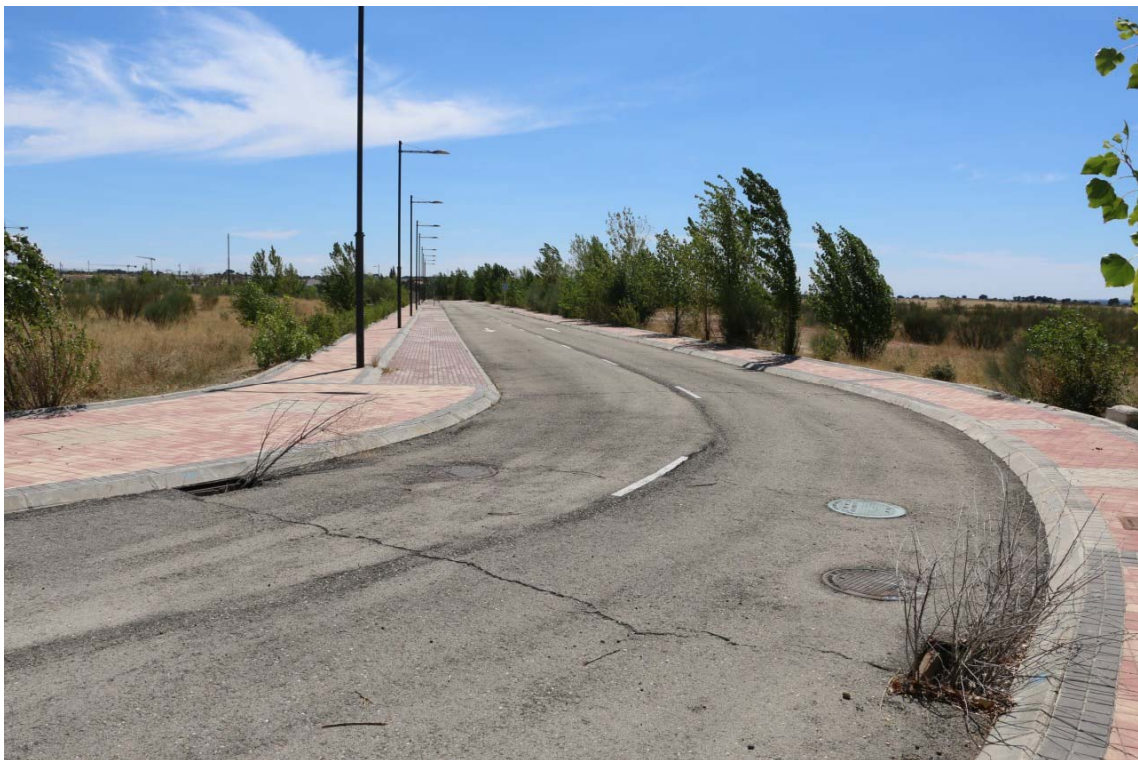
Los elementos que componen la red se encuentra aparentemente en buen estado de conservación, si bien se observa la falta de numerosas rejillas de sumideros, en concreto se han contabilizado un total de 35 unidades.

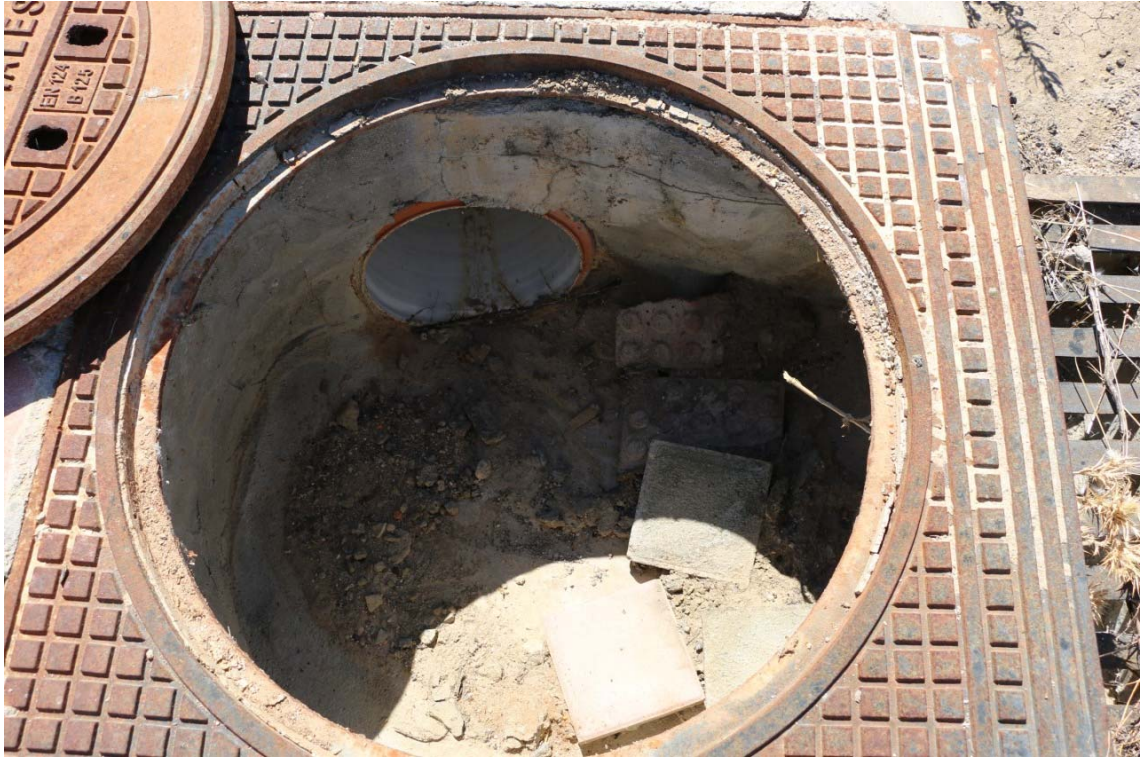
También se observa que sumideros y pozos presentan suciedad y restos de materiales.

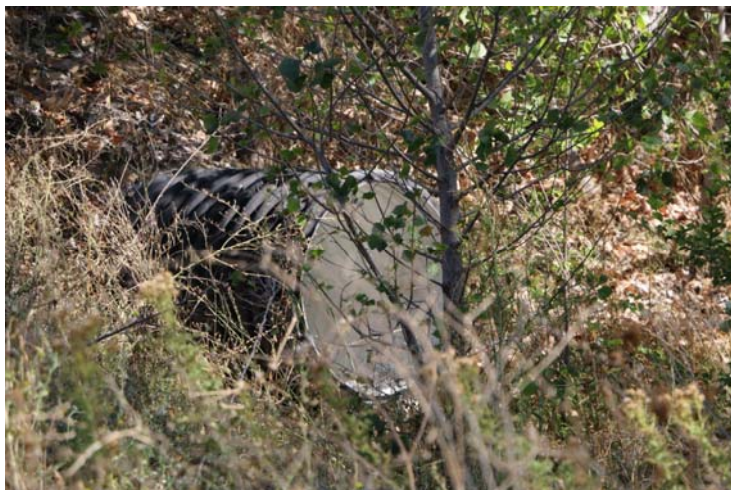
- El aliviadero al arroyo de Prado Grande, situado en el extremo suroeste del ámbito, se ha ejecutado mediante un simple tubo de PVC 1000mm de diámetro, sin ningún elemento adicional. Por tanto está pendiente de ejecutar un aliviadero completo que incluya todos los elementos de laminación, tratamiento de primeras aguas de lluvia a la red de agua residuales, etc. de acuerdo con el proyecto aprobado, las condiciones de los informes emitidos por la DG de Medio Ambiente y la Confederación Hidrográfica del Tajo, así como de las prescripciones que finalmente establezca dicho organismo en la oportuna autorización, que deberá tramitarse.

Por tanto respecto de estos elementos, debe procederse a elaborar la oportuna documentación técnica para solicitud de los puntos de vertido a cauce público y efectuar la correspondiente tramitación ante la Confederación Hidrográfica del Tajo, para una vez obtenida, ejecutar convenientemente los dos puntos de vertido previstos en el proyecto.

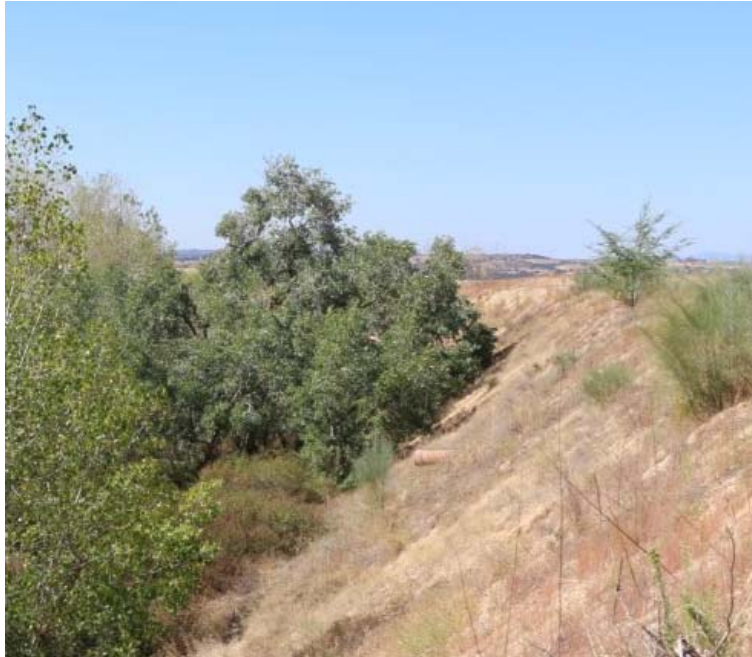
- Por otra parte se observa que se han dispuesto dos tubos de PVC, de 400mm de diámetro, que no figuran en los planos consultados. Tampoco cuentan con los elementos exigibles, propios de un punto de vertido a cauce.

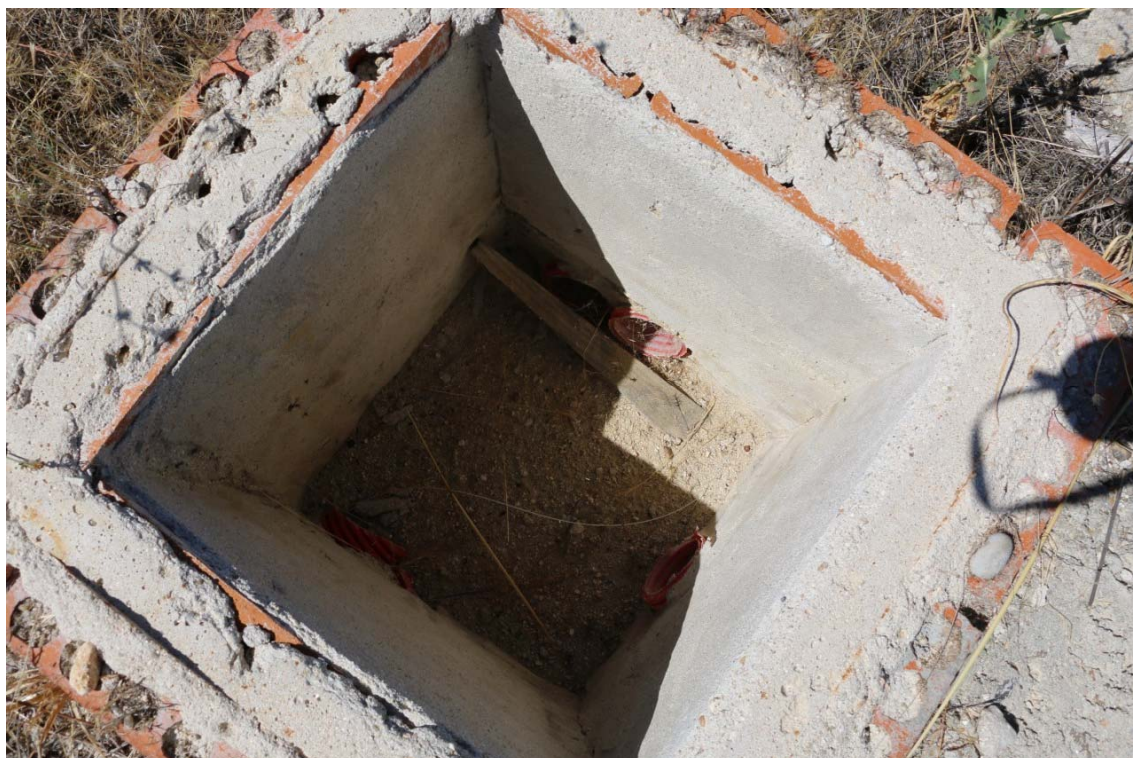
- Faltan una serie de tapas de arquetas, habiéndose contabilizado un total de 15 unidades. Además en algunas de las arquetas falta también el cerco.

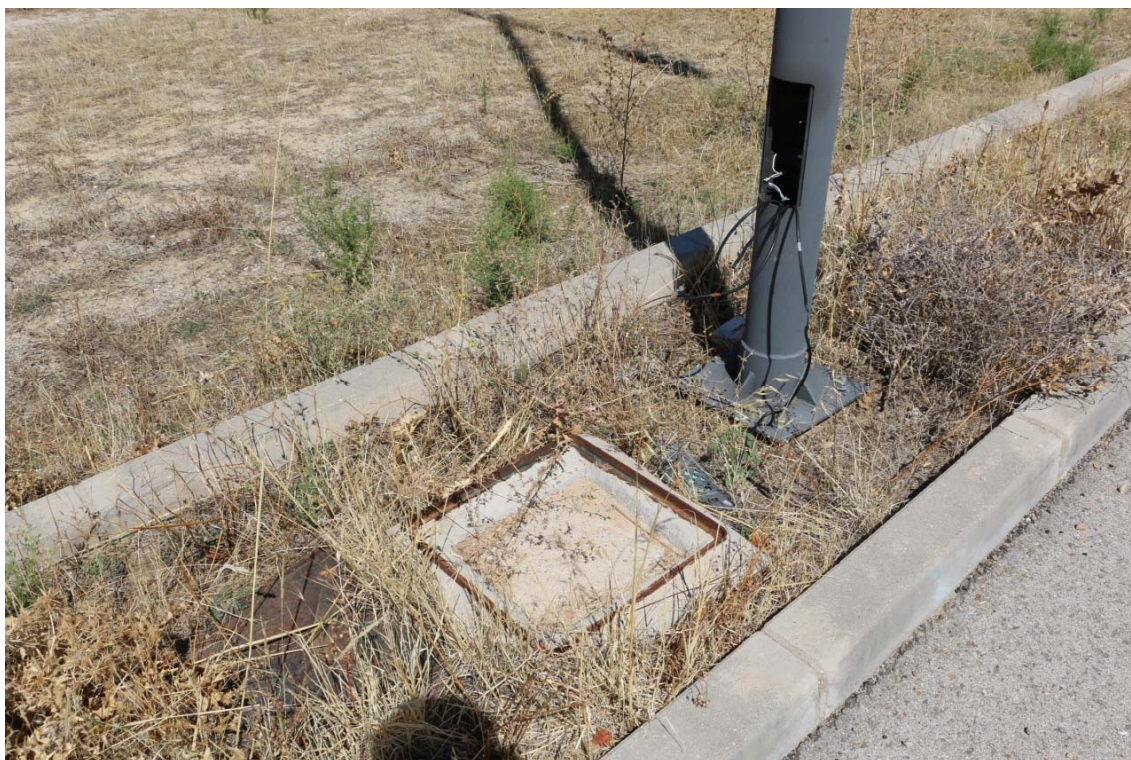
- Se comprueba la rotura de una luminaria, en uno de los báculos de la zona verde.
- Falta parte de las líneas de alumbrado y las picas de tierra, no habiendo podido contabilizarse el porcentaje exacto. Algunas de las arquetas han sido cubiertas con arena o cemento, por lo que cuando se reanuden las obras deberá revisarse la instalación comprobando la parte de las líneas que deben colocarse, renovarse o modificarse.

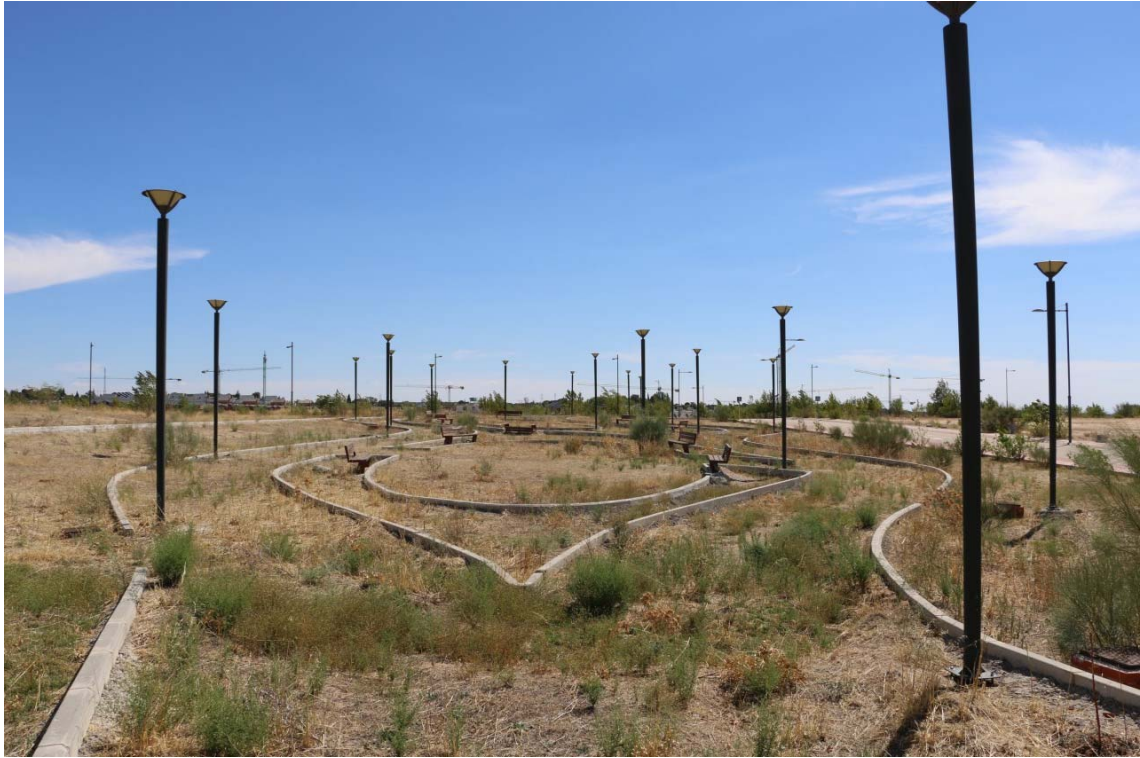
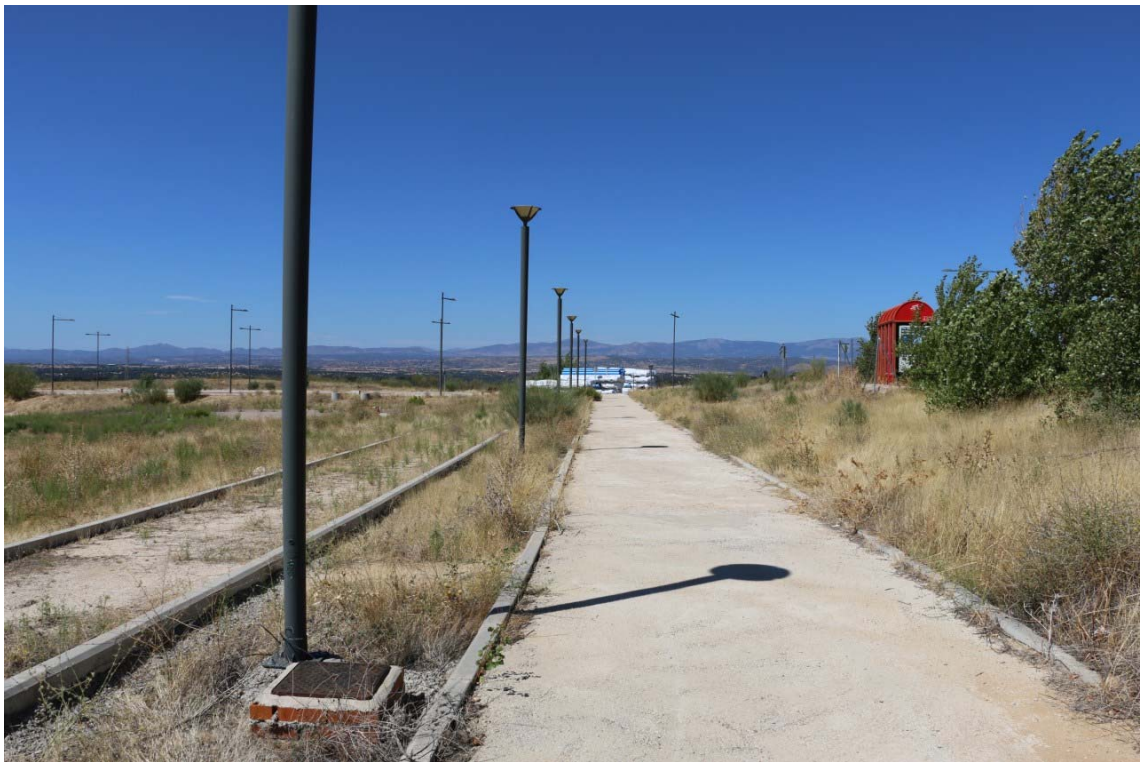
Respecto de la obra ejecutada en estas zonas, se observa que las mismas están sin urbanizar, habiéndose ejecutado únicamente lo siguiente:

- Bordillos de las zonas verdes V-8, V-13 y V-15.
- Carril bici (a falta del firme).
- Bancos

Por tanto está a falta de ejecutar la práctica totalidad de estas zonas, además de las plantaciones de alcorque de los viales y el ajardinamiento de las rotondas.
